Bundesministerium  
für Umwelt, Naturschutz  
und Reaktorsicherheit

# AUENZUSTANDSBERICHT

## Flussauen in Deutschland

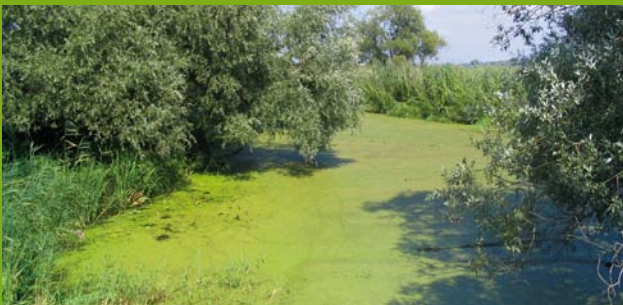
**Abbildung 15:** Altwasser mit begleitendem Weichholzsaum

Sehr gering und gering veränderte Auenzustände ergeben sich aus der Kombination von extensiver Flächennutzung, hohen Anteilen rezenter Auenflächen und – sehr selten – einem hohen Dynamikpotenzial des Flusses. Die erhaltenen naturnahen Auenstrukturen mit typischen Standortmerkmalen sind jedoch zumeist nur kleinräumig vorhanden und erstrecken sich nur selten über längere Abschnitte (Abb. 15 und 16).

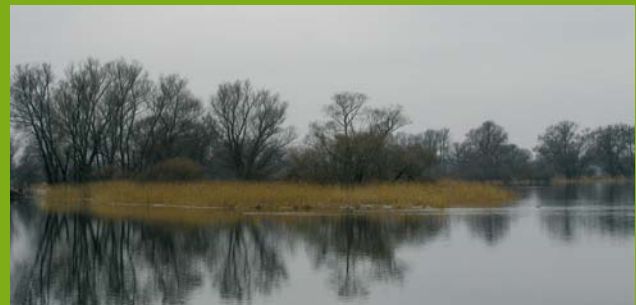
**Abbildung 16:** Überflutete Auenlandschaft mit Röhrichten und Auwaldrelikten

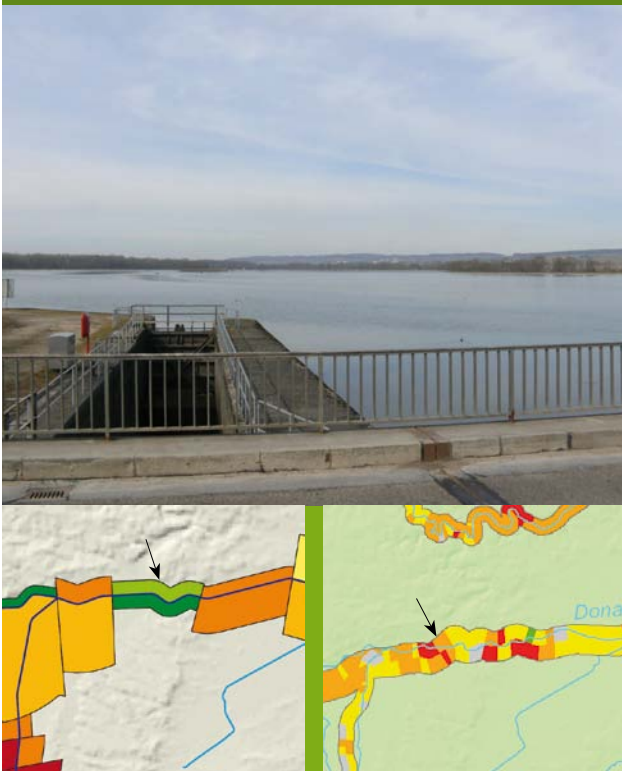
**Abbildung 17:** Wasserkraftwerk mit Rückstaubereich an der Donau (unten links: Auenverlust, unten rechts: Auenzustand)
